TRAVAUX DE RENOVATION DE L'EGLISE DE LASSON

M. Bourguignon le 25/01/2001

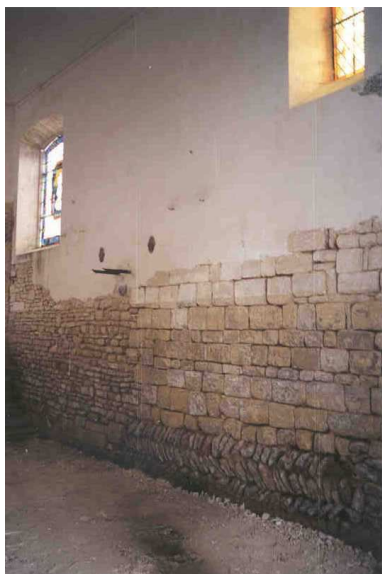
Le mur sud en cours d'enlèvement du plâtre.
Sur environ 1m de hauteur, il peut être vu que le matériau de recouvrement était du ciment gris.

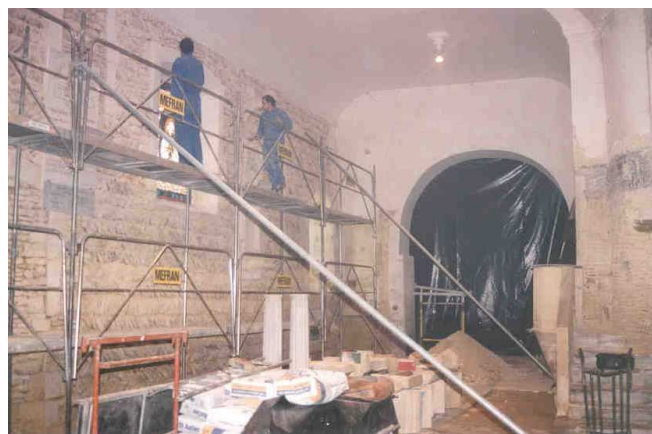
Le mur en opus spicatum situé au nord de l'église après l'enlèvement du plâtre.

Les traces de la litre sont visibles sur la partie droite de la photo.

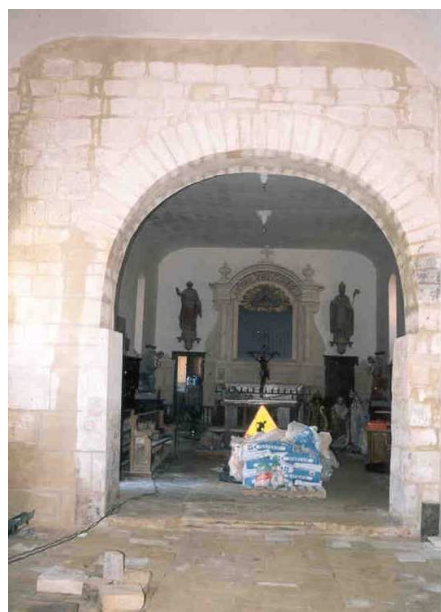
L'autel dans le coin de la voûte a été enlevé, laissant d'importantes dégradations dans le mur de la voûte qui ont été réparées depuis.

A gauche, le résultat après réparation et bouchage des fissures découvertes sous le plâtre.

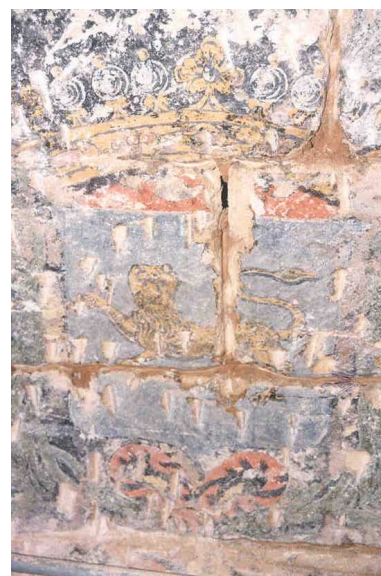
A droite, les armoiries de la famille CROISMARE peintes sur la litre découverte sous le plâtre des murs sud et ouest.

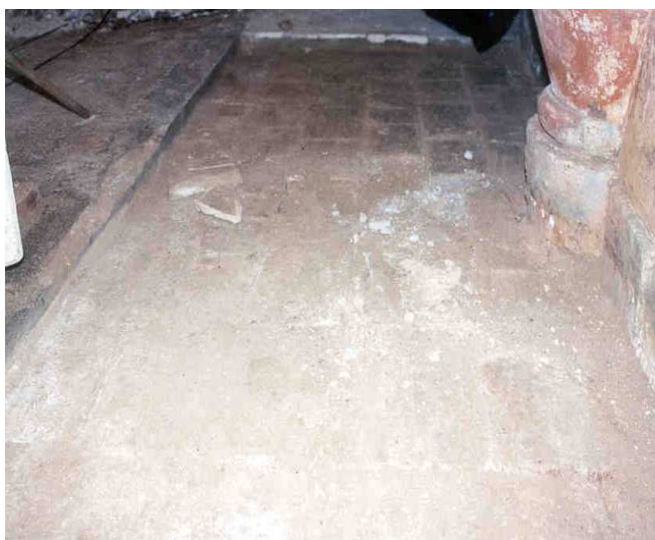
La photo montre les pavés apparents qui étaient en place en dessous de l'estrade en bois et des bancs sur la partie droite de la nef de l'église. On aperçoit également l'allée centrale réalisée en matériau type céramique italienne. Les bancs sur la gauche de la nef reposaient sur un dallage ciment gris, probablement mis pour remplacer l'estrade qui devait également figurer de ce côté. Les bancs comme toutes les boiseries de l'église étaient en très mauvais état en raison de l'humidité et de l'attaque par des vers. La totalité des bancs ont été remplacés dans le cadre de cette opération.

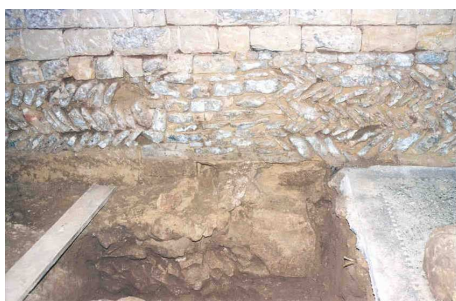
La photo montre les travaux de fouilles archéologiques qui ont été menés dans le cadre de l'enlèvement des dallages.

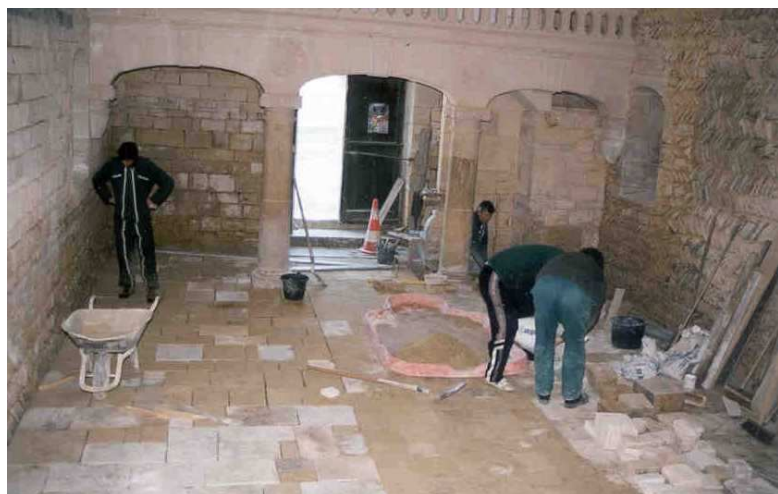
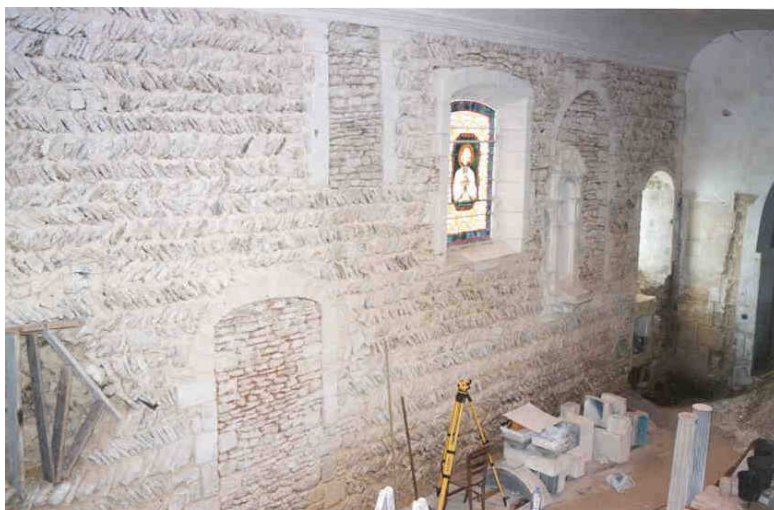
Vue du mur en opus spicatum en cours de travaux. Il peut être constaté qu'à deux endroits, ce mur a dû être reconstitué à l'identique en raison de grosses pierres qui avaient été utilisées pour des réparations.

Restauration des dallages qui ont dû être surélevés par rapport au niveau initial en raison de la découverte d'un tombeau sous les pavages du côté nord de l'église.
